Rapport d'enquête

Ruissellements et inondations

Koréra-Koré village

Enquête effectuée par Nicolas Avisse
Etudiant 1^{ère} année Ingénieur ENSEEIHT (INP Toulouse)
Stage au bureau d'études BICED Nioro-du-Sahel
06/07/10 au 03/08/10

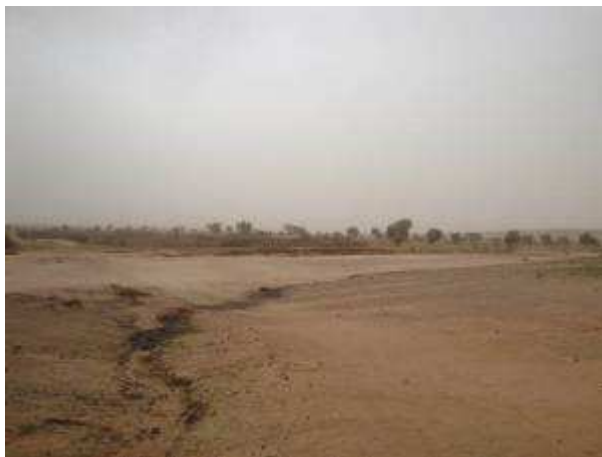
- Le Goudjougoudjou à l'ouest de la ville qui inonde la mairie et le CSCOM :

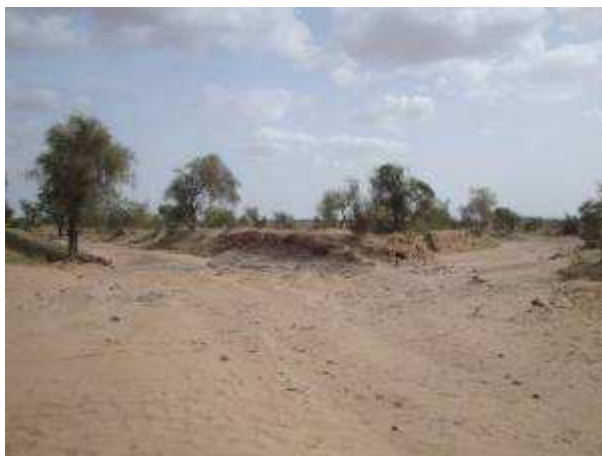
- Une autre grande rivière à l'est de la ville qui ne provoque aucun dégât pour l'instant :

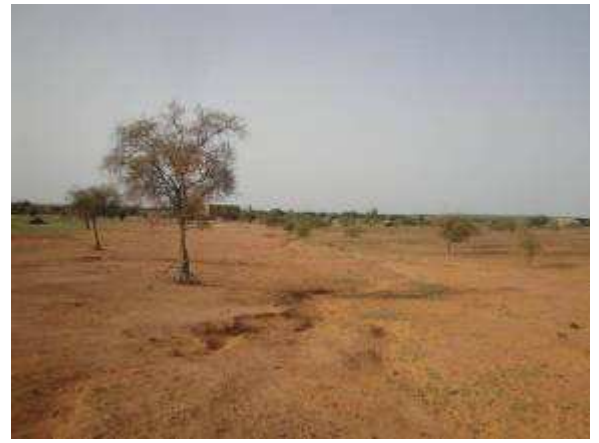
- Le Seincoulé qui prend sa source dans la colline au sud de la ville et continue sa route dans les rues de Koréra-Koré. Il n'y a pas de bassin versant. A la base, ce n'est pas un cours d'eau : l'amont du Seincoulé s'est creusé au fil des années dans la colline, et pour l'aval, le cours d'eau passe dans les rues du village :

Ce dernier cours d'eau cause des inondations chez les gens qui habitent à côté. La colline en est donc la cause selon ces derniers.

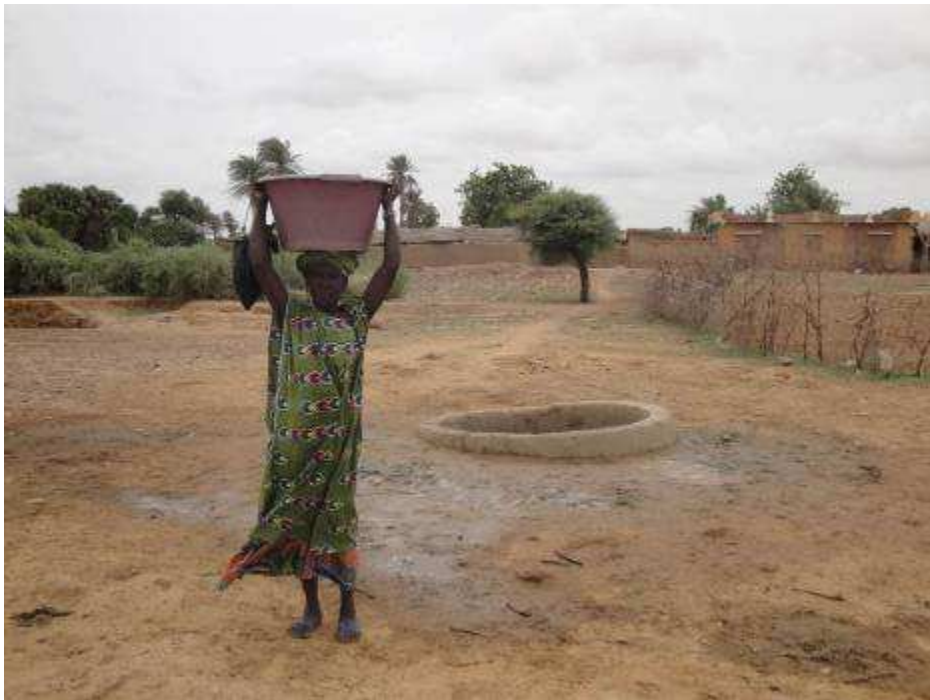
Un puits est devenu inutilisable à la suite d'inondations dans le passé, et encore aujourd'hui celui situé près de l'ancienne mairie ne cesse de s'enfoncer. En effet la margelle d'un puits mesure normalement entre 0,8 m et 1 m. Or comme on peut le voir sur la photo suivante, la margelle ne mesure plus que 0,2 m environ.

Une villageoise devant un puits dont la margelle s'enfonce de plus en plus chaque année

A cause des inondations et de l'eau qui vient stagner près de ce puits, la terre qui l'entoure absorbe l'eau et ne le retient plus. La paroi s'enfonce donc peu à peu dans le sol depuis plusieurs années et l'eau peut maintenant pénétrer à l'intérieur lorsque le niveau monte.

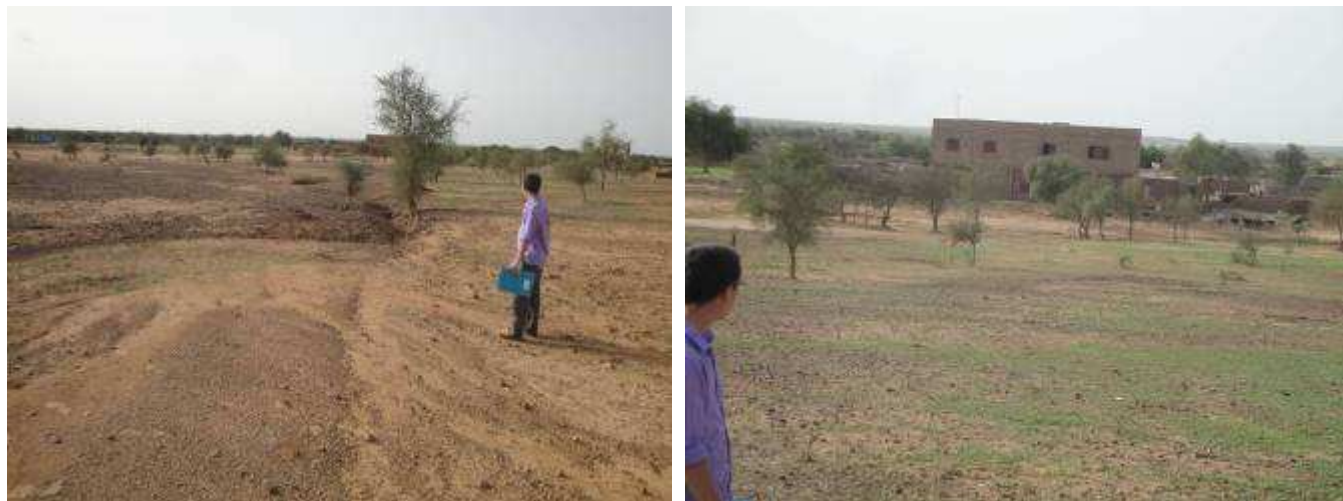
Les illustrations suivantes donnent une idée de la quantité d'arbres présente sur la colline :

Les tranchées se forment sans qu'aucune plantation ne l'en empêche.

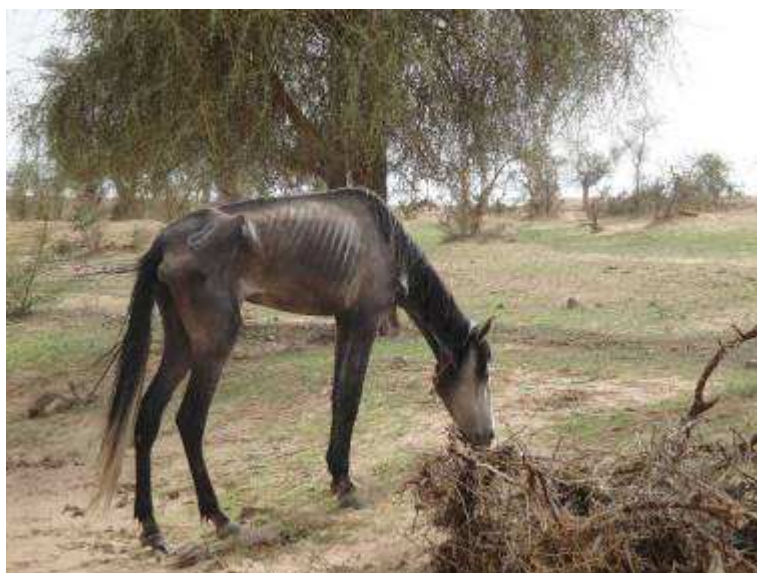
Cependant il faut tenir compte du fait que je suis allé dans le village au début de l'hivernage et qu'il n'a presque pas plu. D'après l'état du cheval dans la photo ci-contre, je pense que la verdure commençait tout juste à apparaître. Donc peut-être que si j'étais venu quelques semaines plus tard, il y aurait eu plus d'herbe dans la colline. Vu l'état des creux, l'herbe n'empêche pas la formation de tranchées mais elle doit sûrement ralentir un peu la descente de l'eau.

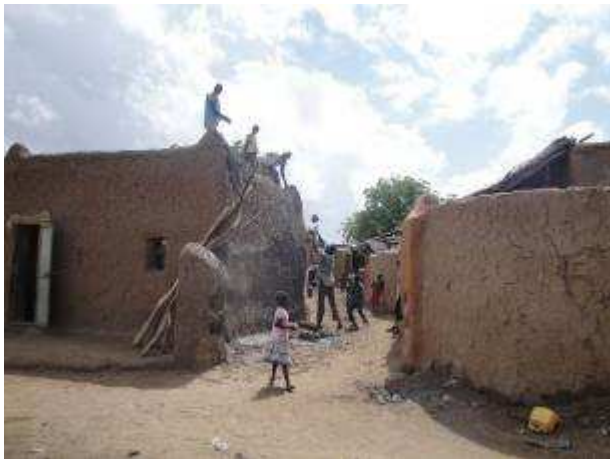
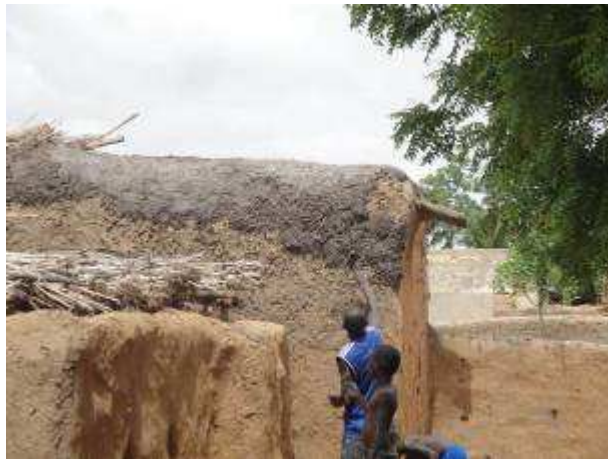
Habitants de Koréra-Koré rajoutant une couche de banco sur leurs maisons

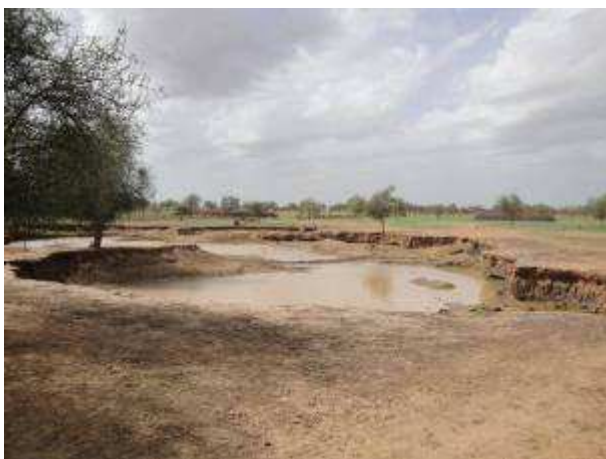
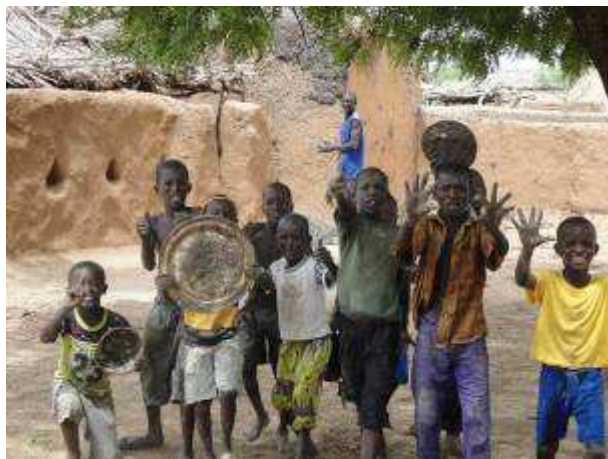
Terrain où les gens vont prendre le banco, tout le monde participe pour consolider les maisons

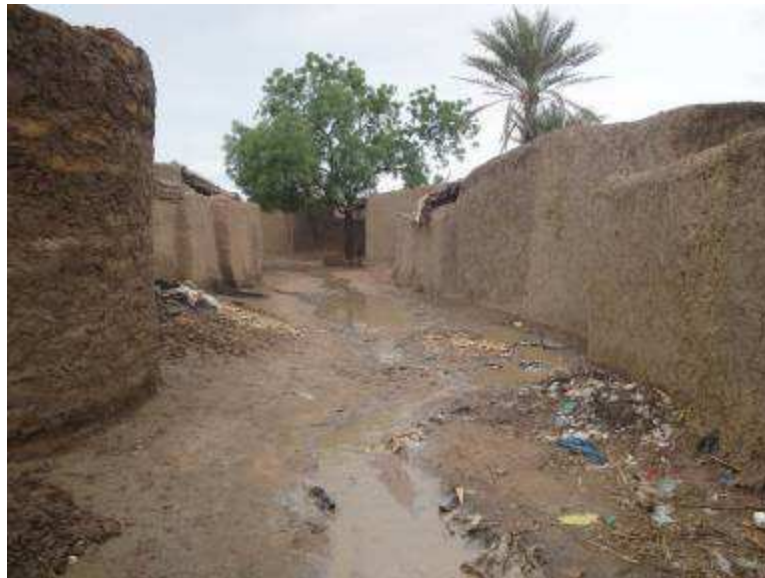
Petit ruisseau formé dans le chemin parallèle au Seincoulé qui le rejoint au parc à animaux, après une faible pluie

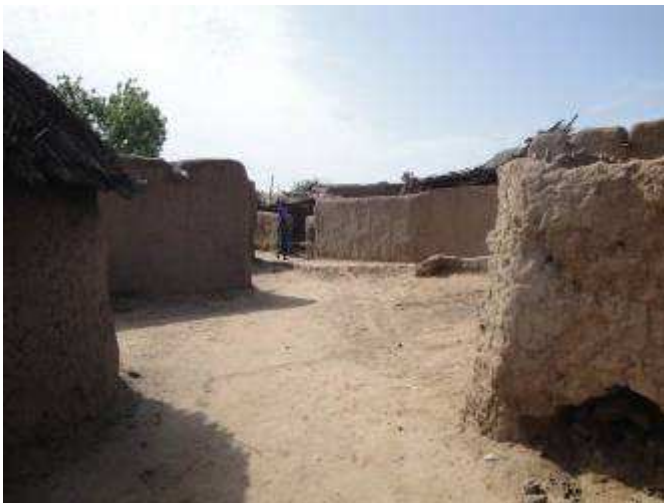
Petit muret construit à l'entrée d'une concession

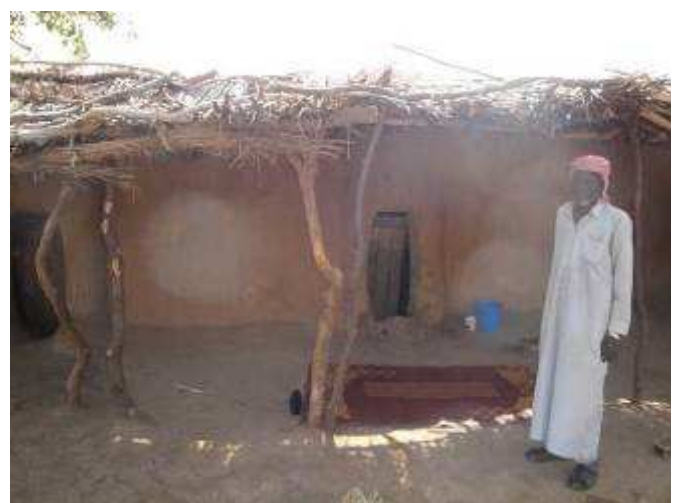
L'homme a ajouté un muret supplémentaire au niveau de la porte d'entrée

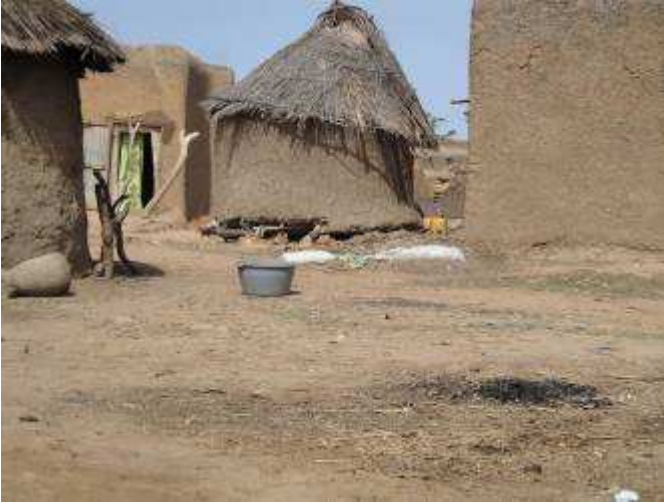
Surélévation d'un magasin

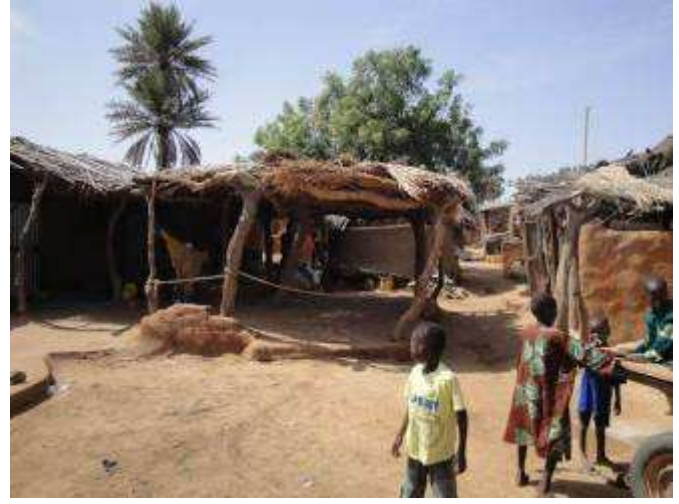
Terrasse devant une maison

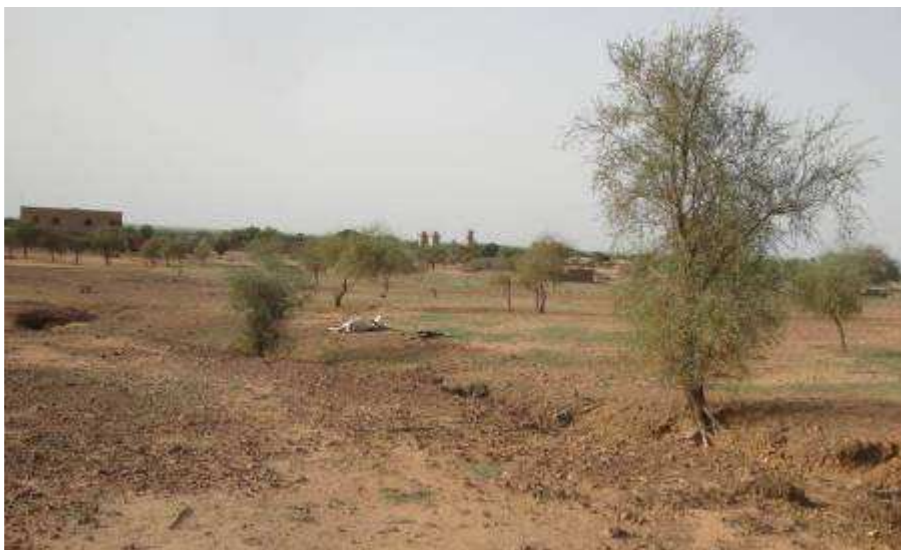
J'ai remarqué que de nombreux cadavres de vaches, de brebis ou de chevaux sont en décomposition dans les différents lits de ruisseaux qui conduisent au Seincoulé ou au Goudjougoudjou. Or j'ai écrit précédemment que l'eau du Goudjougoudjou pouvait désormais se déverser dans un puits proche de la mairie. Des gens boiront donc cette eau contaminée après l'inondation ! De même l'eau du Seincoulé qui a traversé les cadavres passe par les rues du village, et les enfants profitent généralement de l'occasion pour se jeter dans les cours d'eau et s'amuser à plonger ! La population se croit, malheureusement, immunisée contre le type de maladie qui pourrait en résulter.

Cadavre de vache à proximité directe d'une tranchée qui va former le Goudjougoudjou

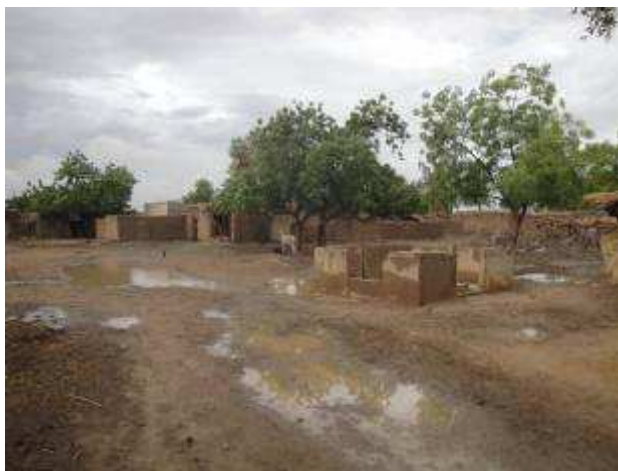
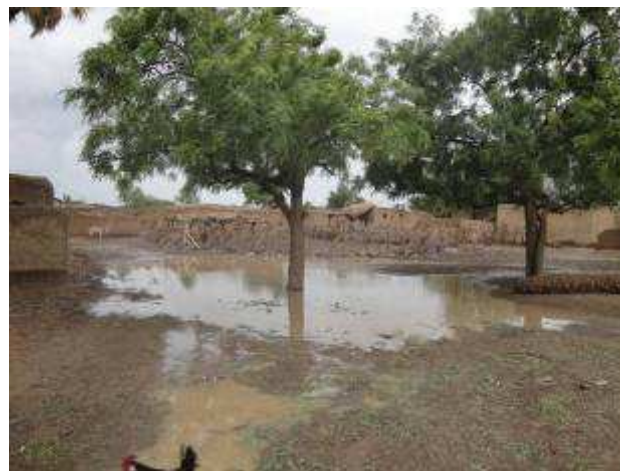
- L'eau a coulé faiblement de la rue après la place en face de la maison du président, vers la mosquée de Sackocunda,
- Je l'ai vue venir de la petite rue (presque cachée par l'eau qui coulait et formait des flaques de la taille de chemin) qui part de la maison du maire. Elle a créé d'autres grandes flaques au niveau de la place du parc à animaux, et elle est repartie en formant un faible cours d'eau en direction de la mare du CSCOM.

Place du parc à animaux inondée

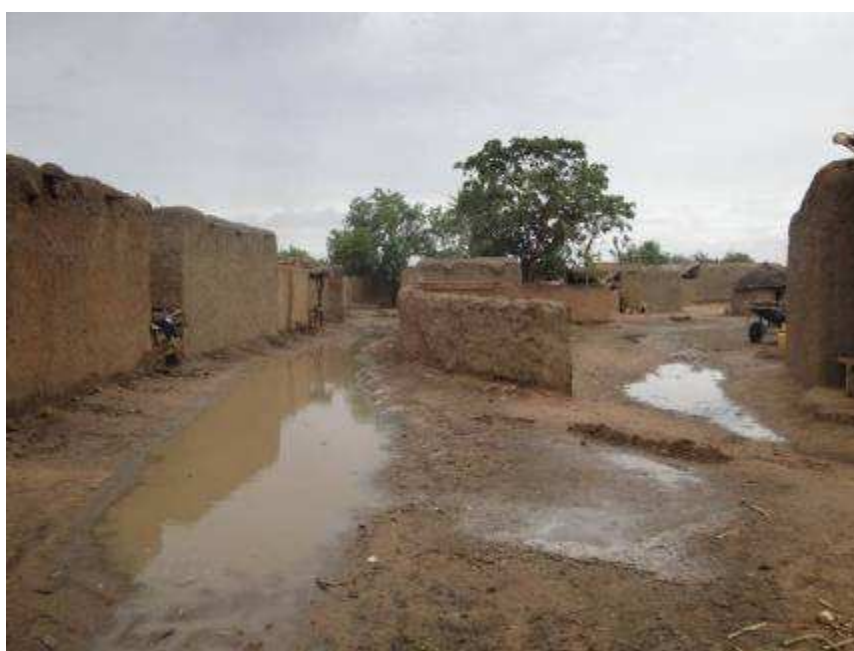
- La pluie a commencé à inonder le chemin de la mairie,
- La pluie arrêtée depuis plus de 15 min, l'eau continuait de circuler dans le chemin parallèle au Seincoulé qui rejoint la place du parc à animaux.

Arrivée du chemin parallèle au Seincoulé au niveau de la place du quartier de Sackocunda

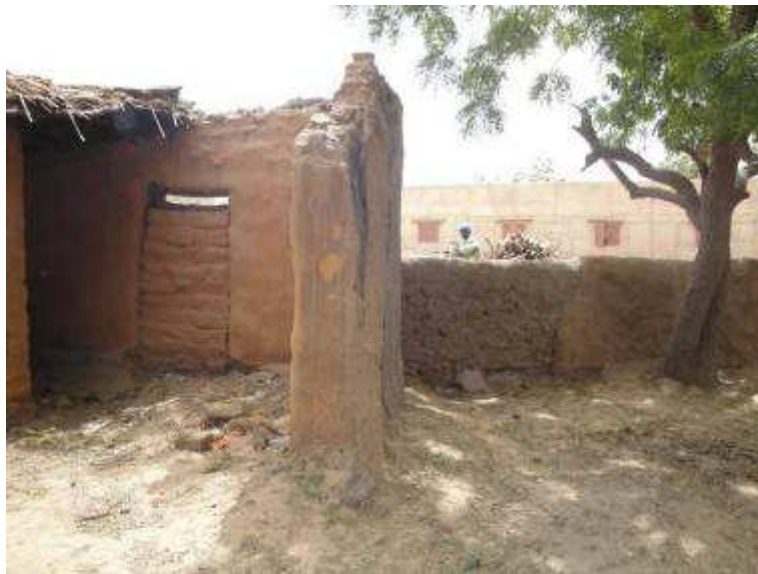
Tous les ans des habitations s'écroulent à cause des inondations, ou tout simplement à cause de fortes pluies. Cependant trop de familles se débarrassent du banco écroulé au lieu de le réutiliser, et elles vont refaire du banco pour reconstruire les bâtiments détruits. Cependant le banco dont elles se sont débarrassées va se déposer dans les rues et surélever le lit du Seincoulé par rapport aux habitations. Il va en résulter des inondations plus importantes dans l'avenir.

Maison détruite par les inondations au niveau de la place en face de la concession de Manthita Hamet Diawara, et dont les entrées ont été rebouchées avec du banco

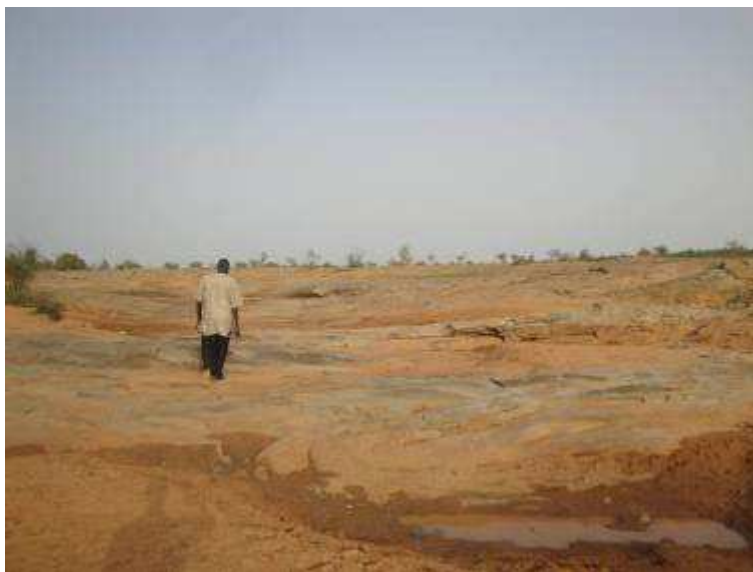
Cependant, même sans les habitations, on observe que l'eau a beaucoup de mal à s'infiltrer dans le sol par endroits. En effet lorsque le maire m'a conduit, après la visite de la colline, vers l'affluent du Goudjougoudjou le plus proche de la ville, certaines flaques étaient encore présentes et le sable dans le lit du Goudjougoudjou était encore très humide. Or nous y sommes allés le 19/07 et la dernière grosse pluie datait du 12/07. C'est-à-dire qu'en une semaine de plein soleil et de grosse chaleur le sable n'a toujours pas séché et l'eau n'a pas réussi à pénétrer plus en profondeur. On peut expliquer ce phénomène par la nature du sol : celui-ci est constitué de schistes et d'argile sous une cinquantaine de centimètres de sable. Au fil des ans, le cours d'eau a emporté la couche de sable qui absorbait facilement l'eau. Aujourd'hui, il ne reste presque plus que des schistes comme on peut le voir sur la photo suivante, et l'eau ne peut pas pénétrer dans ce milieu.

Partie de l'affluent principal du Goudjougoudjou qui le rejoint à l'entrée du village

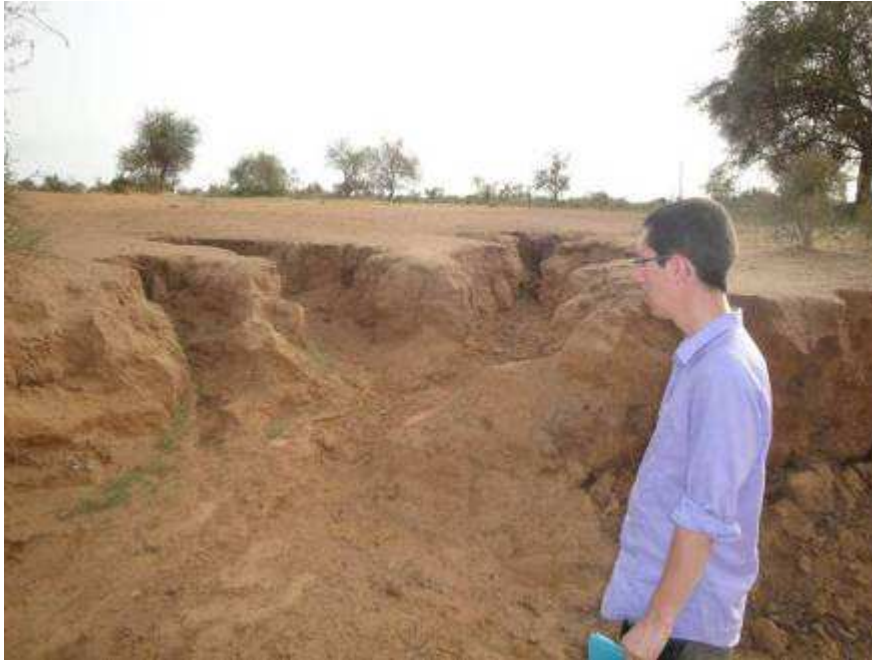
Toutes ces tranchées guident l'eau vers le lit principal de la rivière : dès que la pluie tombe, elle est dirigée vers un même endroit. L'eau n'a pas le temps de pénétrer dans le sol. Toute l'eau qui tombe sur la colline forme le Seincoulé ou renforce le Goudjougoudjou. Ce phénomène s'accroît tous les ans selon le maire et devient très préoccupant. On peut, peut-être, l'expliquer par le déboisement pratiqué dans le secteur il y a plus de 10 ans. Les racines présentes dans le passé se sont peu à peu désagrégées après l'abattage des arbres. Or celles-ci retenaient le sol en profondeur. Maintenant l'érosion régressive s'accélère sûrement.

Exemple d'érosion régressive qui est survenue ces dernières années et qui s'accélère de façon préoccupante.

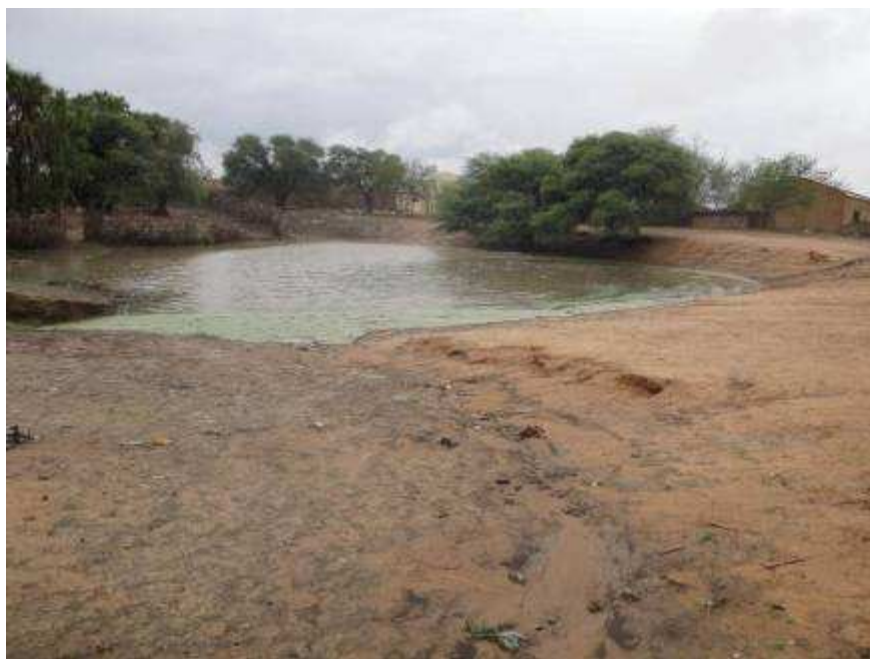
Le fait que de plus en plus de tranchées conduisent l'eau vers le Goudjougoudjou, et que l'eau pénètre de moins en moins dans le sol renforce ce cours d'eau. Sa largeur a doublé du côté de la mairie depuis 2004, pour atteindre 13 m. La puissance de cette grande rivière, dont le lit peut atteindre 25 m de large et jusqu'à 1 m de profondeur à côté du village, augmente chaque année. Le Goudjougoudjou fait déjà quelques dégâts lorsqu'il déborde : en 2004 il a fait tomber la clôture de la concession du chef du poste médical, et il inonde tous les ans la cour de la mairie, le CSCOM, l'ancienne mairie et vient remplir la petite mare et le puits à côté. Si celui-ci déborde l'eau se déverse dans la cour de l'école et le marché.

Mare en face du CSCOM avec derrière la cour de l'école et le chemin qui mène au marché.

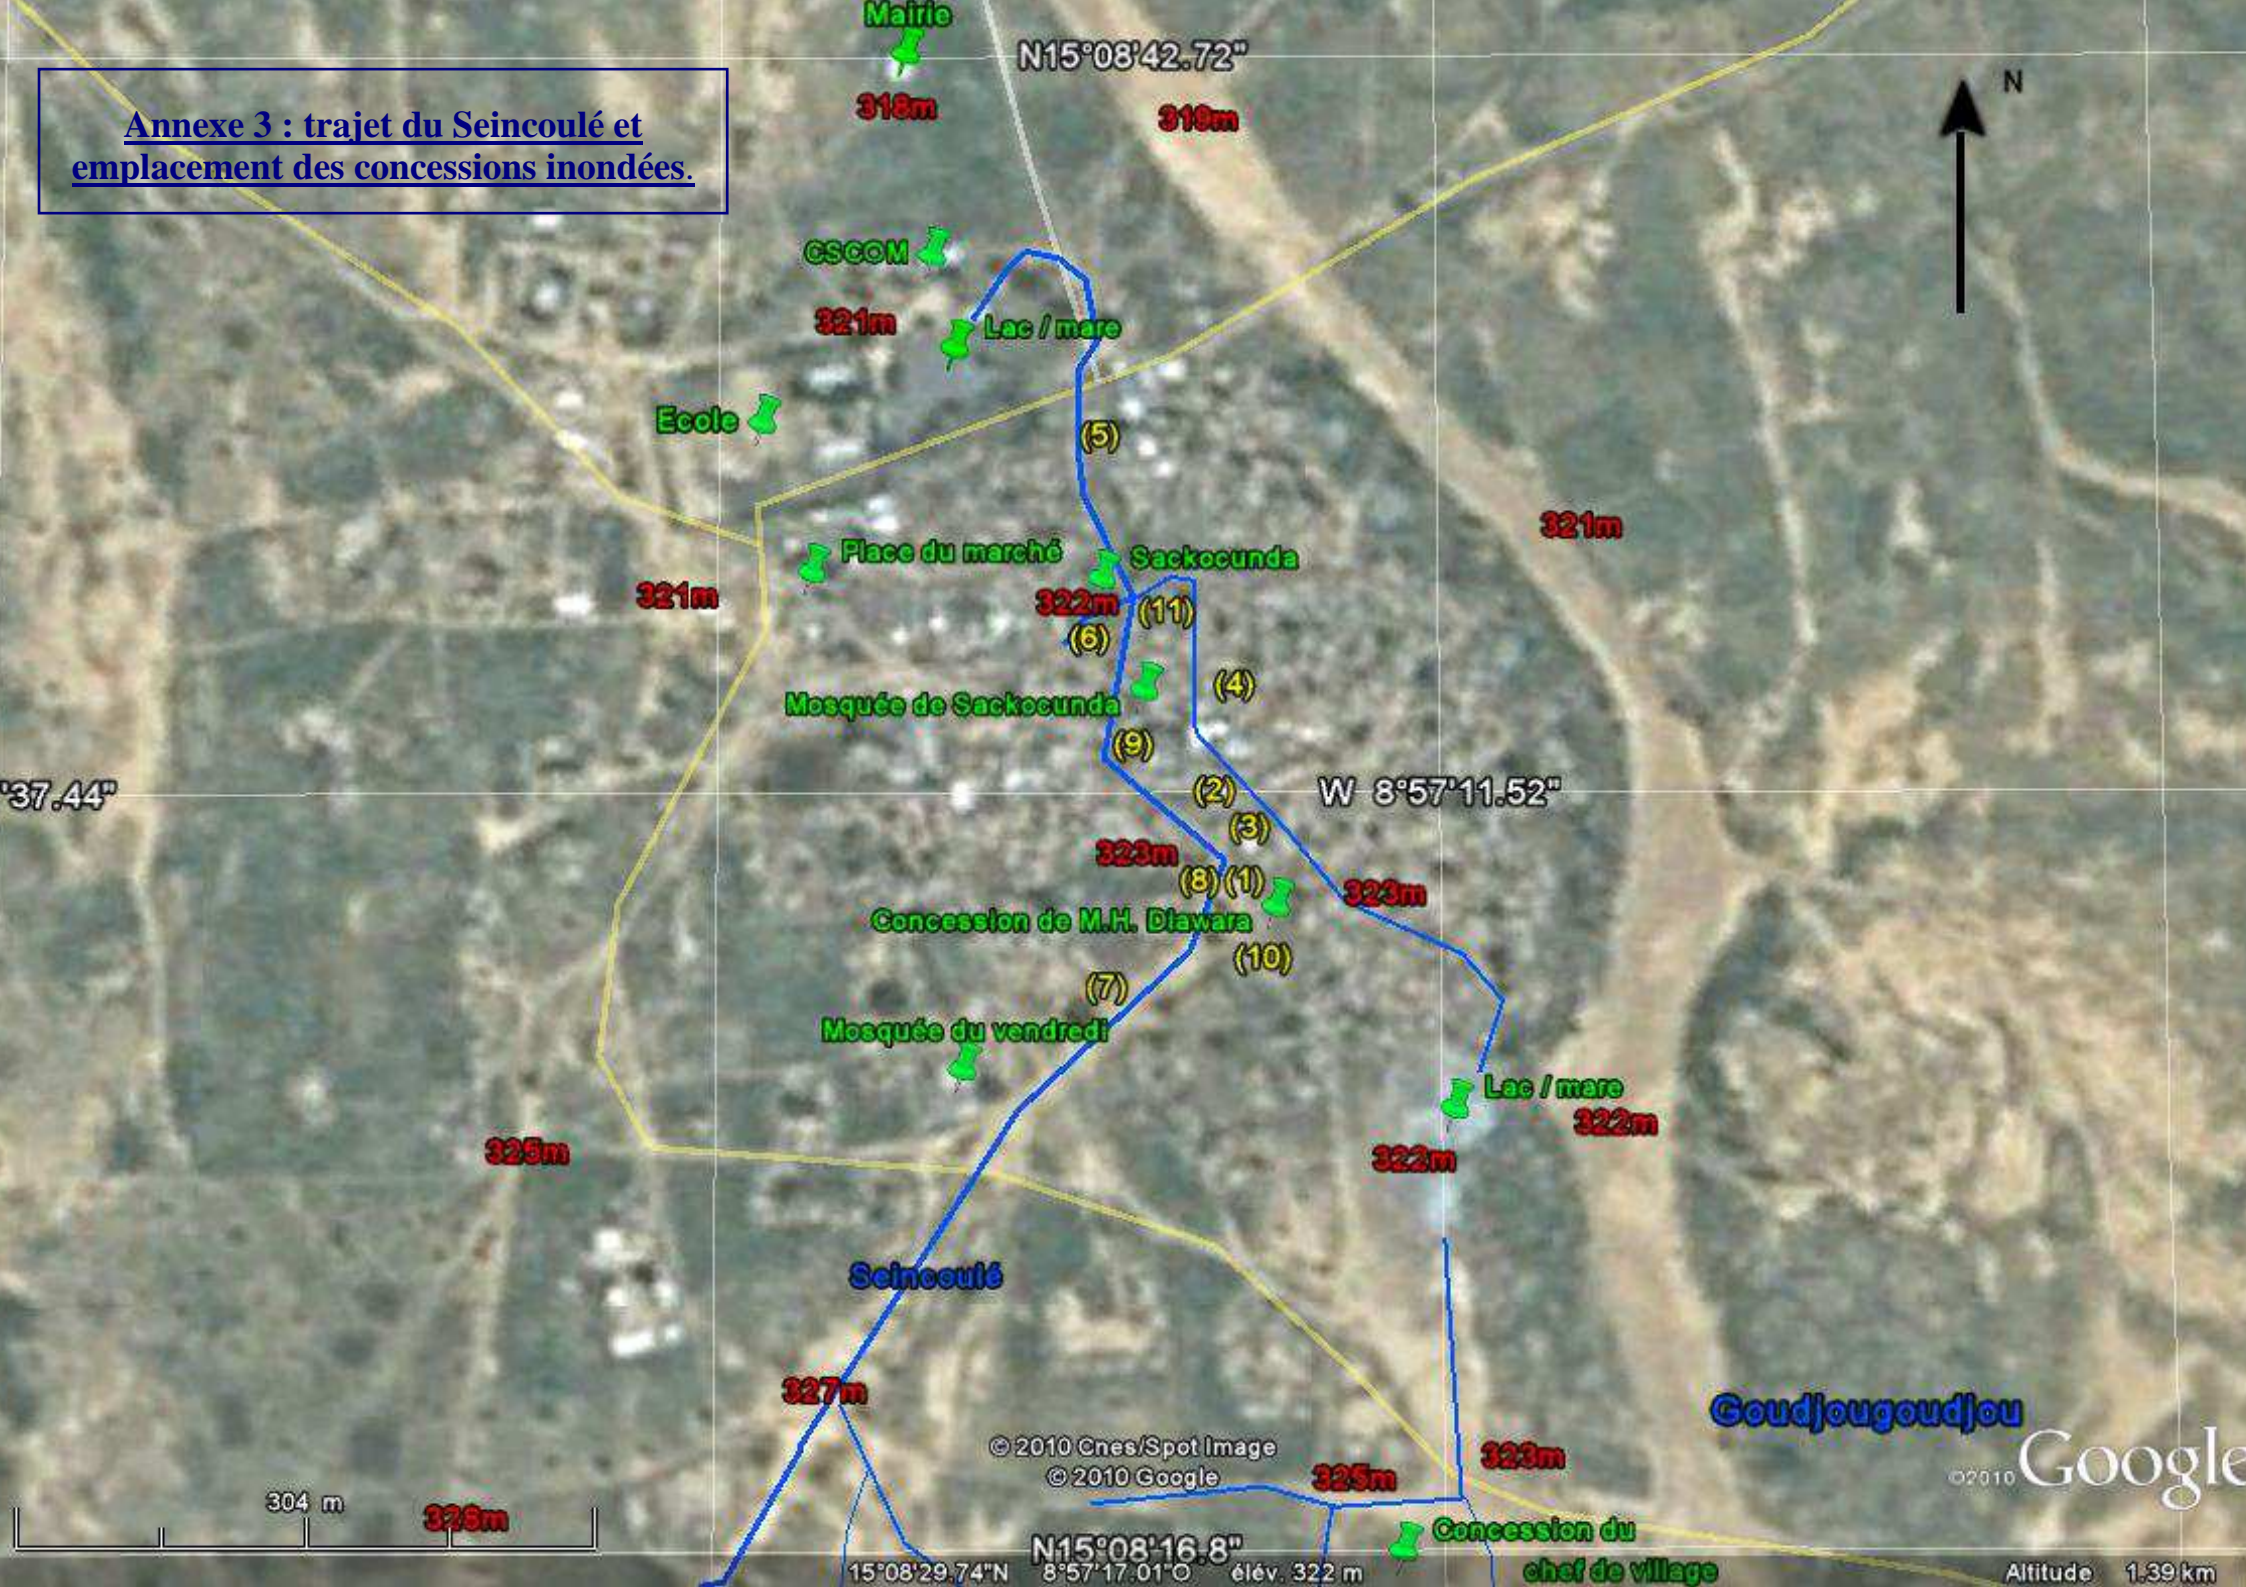
Annexe 3 : trajet du Seincoulé et emplacement des concessions inondées.

Celui-ci démarre de la colline au sud de la ville, passe devant la mosquée du vendredi, la maison du président du comité de jumelage, puis il continue sur la gauche vers la mosquée de Sackocunda. A partir de là, il continue tout droit jusqu'au parc à animaux. Au niveau du parc, le cours d'eau est rejoint par deux autres petits ruisseaux : un qui vient du chemin très étroit qui passe devant la maison du maire, et un autre qui vient du chemin qui passe derrière les maisons de droite, qui est parallèle au Seincoulé et dont l'extrémité se situe au niveau de la petite mare proche du Goudjougoudjou. Le Seincoulé continue ensuite tout droit vers la mare en face du CSCOM.

La mairie, le CSCOM et la cour de l'école sont situées sur une zone sans aucun relief et à côté de la petite mare. L'eau qui les inonde vient donc des grandes flaques qui se forment un peu partout, de l'eau qui ne pénètre pas dans le sol et de la mare qui se remplit avec la pluie, le Goudjougoudjou et le Seincoulé.

L'eau peut donc stagner au niveau du parc à animaux, de la mosquée de Sackocunda et sur le plateau où sont situés la mairie, le CSCOM, l'école et la petite mare.
